SHERLOG SHG D3R

Sistema de información para la prevención de colisiones ferroviarias en la línea D3

2022 INFORME DE PRUEBAS UNITARIAS

SHERLOG SHG D3R PROTOCOLO DE PRUEBAS

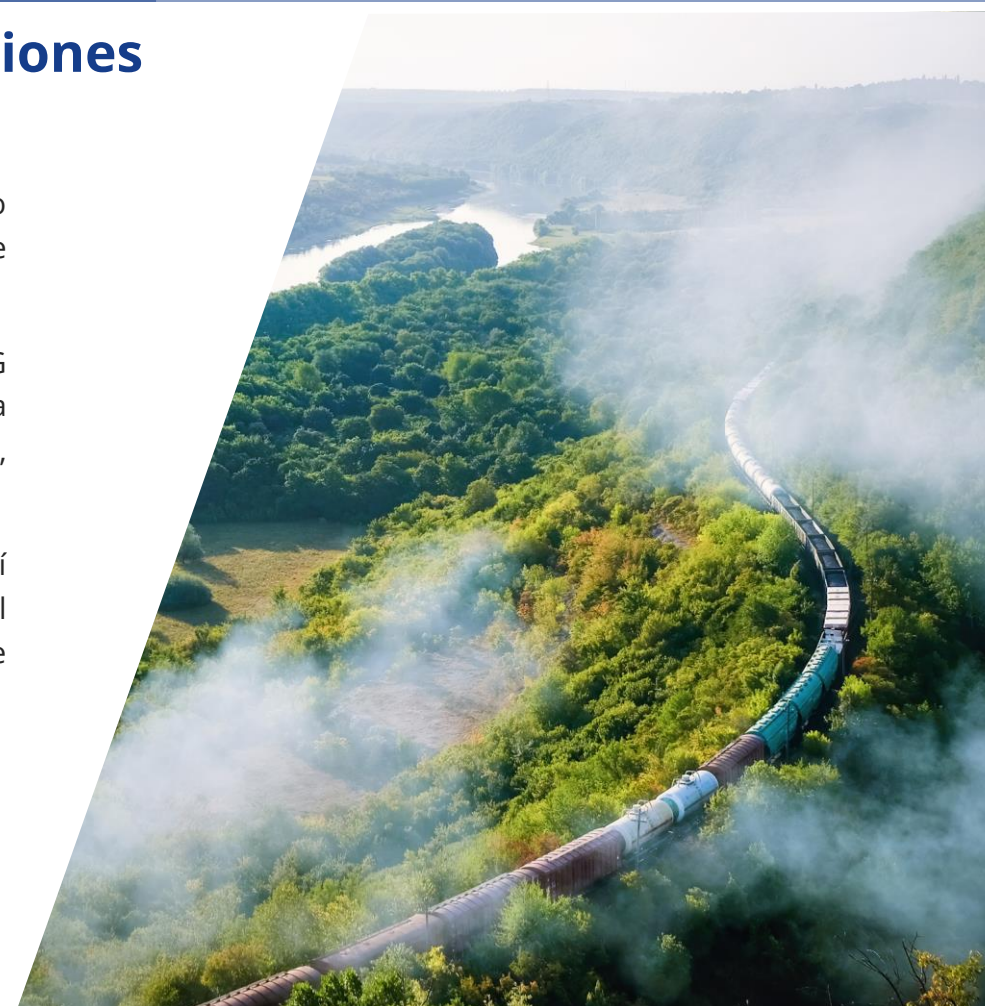
- ◇ El sistema de información SHERLOG SHG D3R para la seguridad en el transporte ferroviario (en adelante "SHG D3R") consta de unidades de comunicación con GPS, VHF (opcionalmente también con una unidad GSM adicional) y una unidad de visualización - pantalla táctil.
- ◇ El módulo SHERLOG SHG D3R se instala en trenes de las líneas D3. Gracias al sistema SHG D3R, el operador del tren recibe alertas sobre otro tren en las proximidades. La pantalla muestra el otro tren identificado por el tipo, distancia y dirección (según el terreno, en kilómetros).
- ◇ El sistema de información SHERLOG SHG D3R para la seguridad de trenes garantiza así medidas preventivas y evita colisiones en las líneas D3. El sistema informa y alerta al operador de los trenes el posible peligro en forma óptica y acústica con gran antelación de tiempo

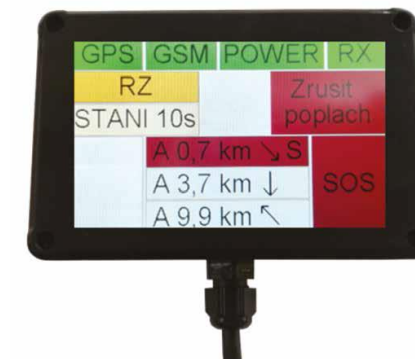
Unidad móvil

- ◇ Datos de identificación del tren introducidos en la unidad
- ◇ Lector RFID opcional para la identificación del conductor
- ◇ Conexión opcional de la unidad a otros sistemas de trenes: puertos USB, RS-232, RS-485 serie para la transmisión de datos relevantes
- ◇ Localización de alta precisión de trenes en la vía mediante el sistema de satélites GNSS (GPS, Galileo, Glonass opcionales)
- ◇ Sensores de gravedad opcionales para la detección de impactos

- ◇ Conexión a la red eléctrica del tren, 230 V o conector USB
- ◇ Instalación del soporte de la unidad en la cabina del conductor

- ◇ La instalación en el tren es muy rápida y sencilla. La instalación de la estación de acoplamiento para la unidad D3R no lleva más de 1 hora. La propia unidad D3R es portátil para el usuario. La unidad no requiere ningún dato del tren, sólo el número de tren o línea, que el conductor introduce antes de iniciar el viaje.

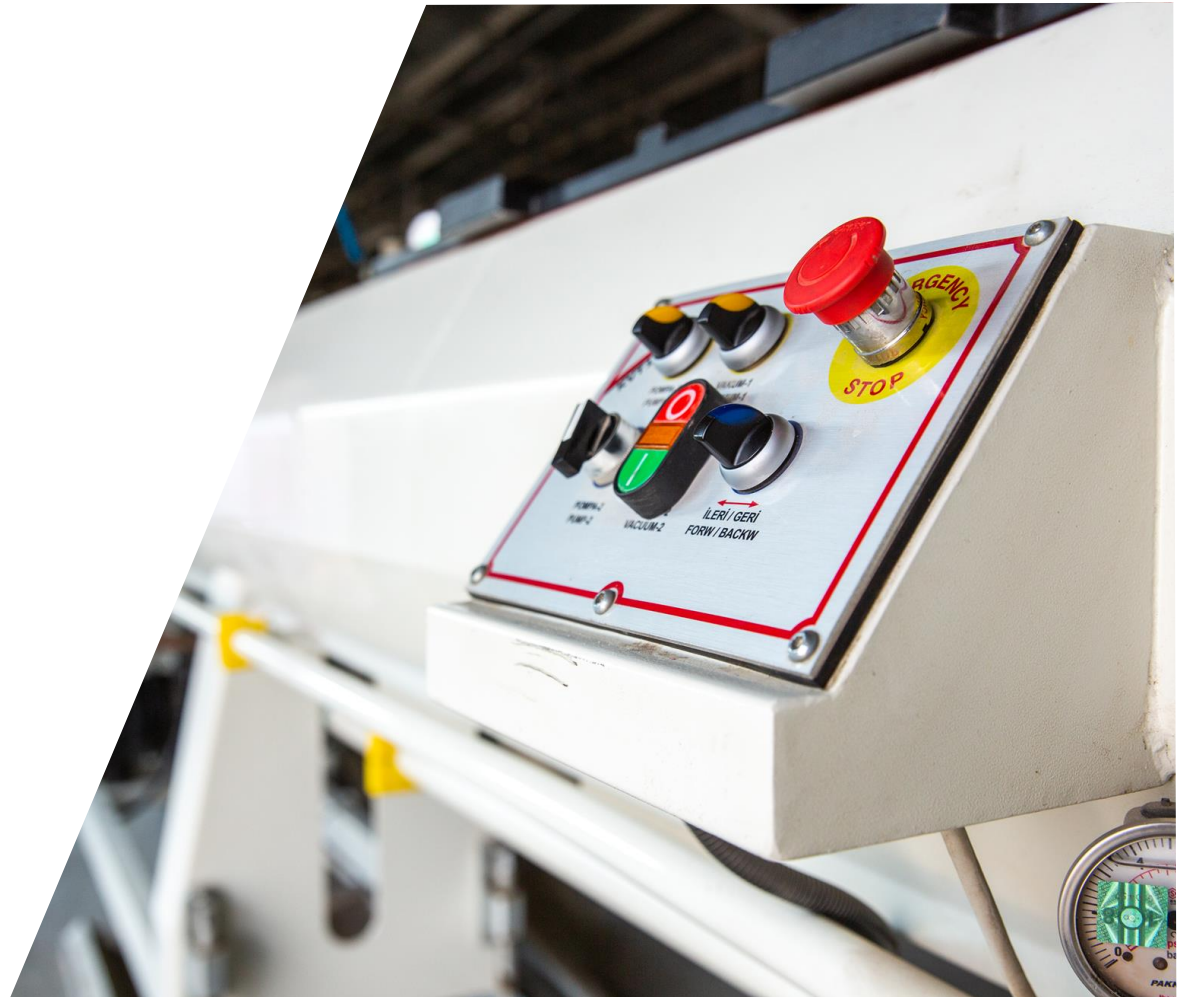
SHG D3R Características:

- ◇ Know how propio
- ◇ Solución checa desde el desarrollo, pasando por el diseño, hasta la producción de piezas
- ◇ Alta resistencia a las interferencias
- ◇ Alta seguridad en la transmisión de datos
(normas de seguridad internacionales)
- ◇ Continua innovación

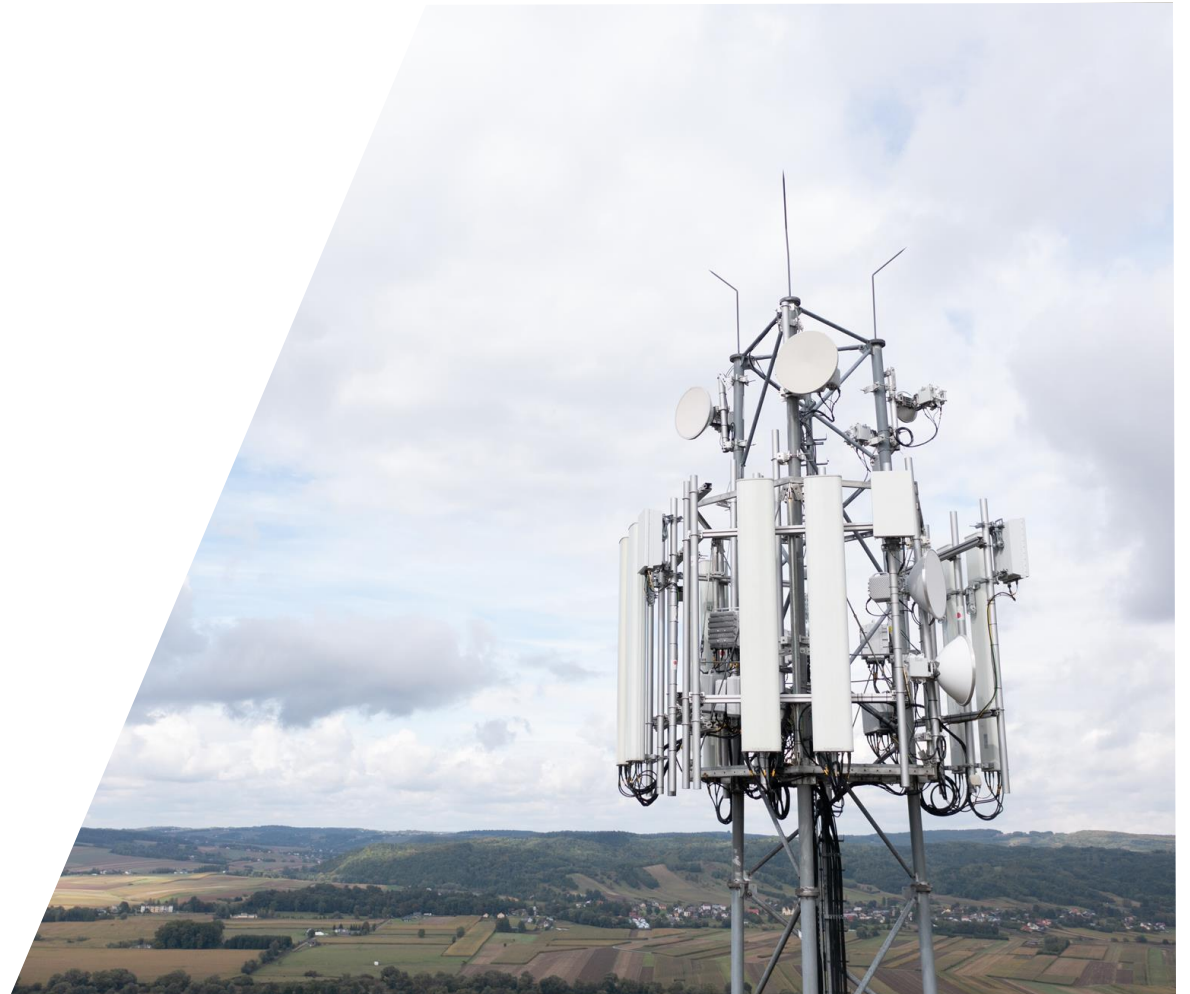
Resumen del procedimiento

- ◇ Sobre la base de la orden número 4501172864 del 27.05.2022 y la posterior reunión de apertura del proyecto de pruebas piloto de las unidades D3R en funcionamiento real, el 26.07.2022 se llevó a cabo una segunda serie de pruebas centradas en la disponibilidad y fiabilidad de la señal de radio, especialmente en lugares sin cobertura de señal GPS y GNSS (túneles). Las pruebas se realizaron en la línea número 142 (Karlovy Vary - Johannegeorgenstadt) en Pernink.
- ◇ A continuación se planificó otra serie de pruebas, ampliada para incluir pruebas de precisión de localización GPS/GNSS y una prueba de botón de pánico. Las unidades SHERLOG D3R para esta prueba se complementarán con un módulo Bluetooth que se comunicará con una tableta/ordenador portátil. En la prueba participaron activamente representantes de FSČR, Ferrocarriles Checos (O22 y O18 de DG ČD) y SHERLOG NG[®].

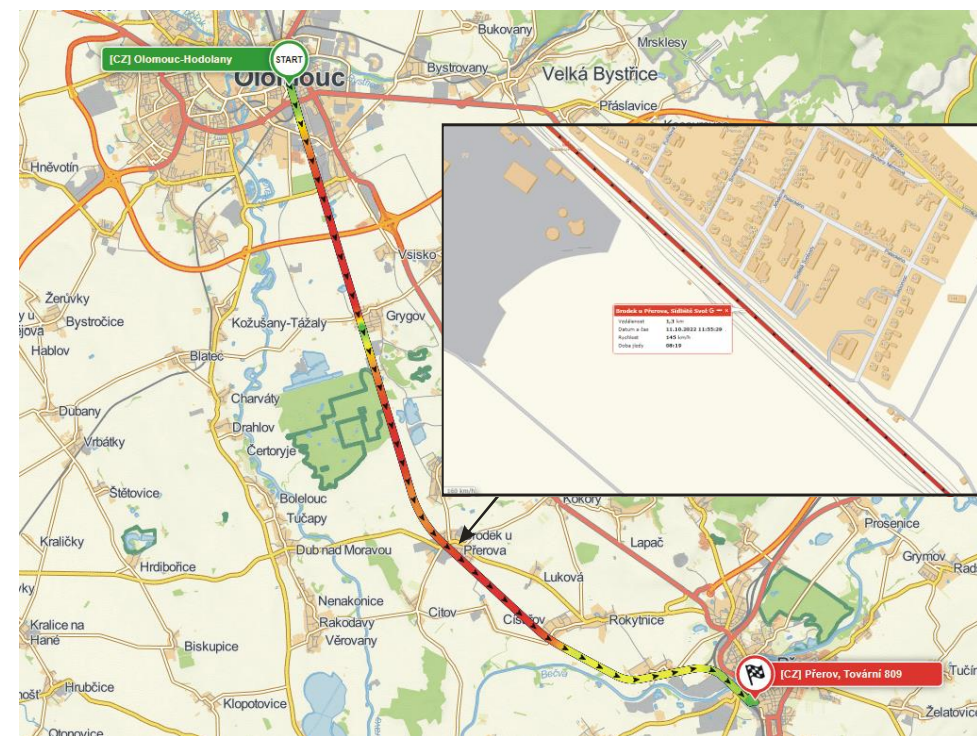
Olomouc - Přerov track, locomotive VECTRON

- ◇ **Prueba C** - Prueba de precisión del receptor GPS. Para esta función es necesario calibrar el receptor GPS después de encender el dispositivo. La unidad GNSS y la antena estaban siempre en la cabina del conductor. Además de la visualización, la posición en la tableta sobre la base cartográfica, también se registraba en la memoria para su posterior análisis.

Todas las pruebas fueron buenas y cumplieron las expectativas. La unidad GPS funcionó con una precisión de <60 cm y no mostró ninguna desviación importante. La unidad GPS también funcionó de forma fiable en la locomotora Vectron, que se considera el vehículo de tracción más sombrío de ČD. La unidad GPS utilizó ÚNICAMENTE la señal de satélite GNSS nativa, sin corrección GSM/GPRS.

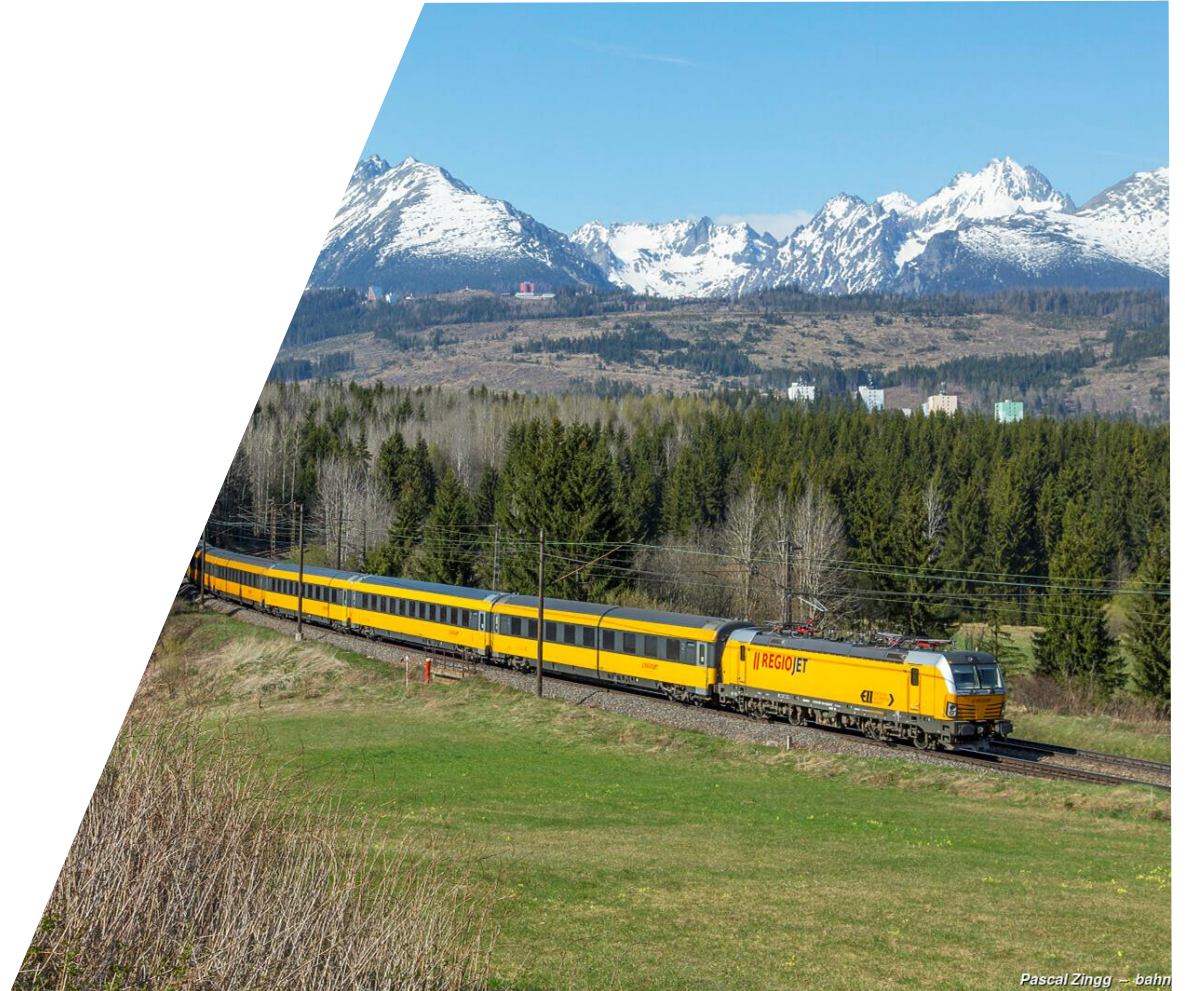
Propuesta de solución

- ◇ Para garantizar la seguridad de los trenes, nuestra empresa ha desarrollado el sistema de información SHERLOG D3R, que consta de unidades de comunicación que utilizan tecnologías GNSS y VHF y pantallas situadas en cada tren.
- ◇ El principio es sencillo: el sistema avisa al conductor del tren de la presencia de otro tren en las inmediaciones (que esté llegando o circulando en la misma dirección). para evaluar la situación y, posiblemente, detener el tren o comunicarse con el despachador de la línea. El sistema funciona de forma segura a través de radiocomunicación VHF, con unidades circundantes que se comunican directamente entre sí. Su funcionamiento no requiere ninguna señal GSM ni conexión con el despachador de trenes.

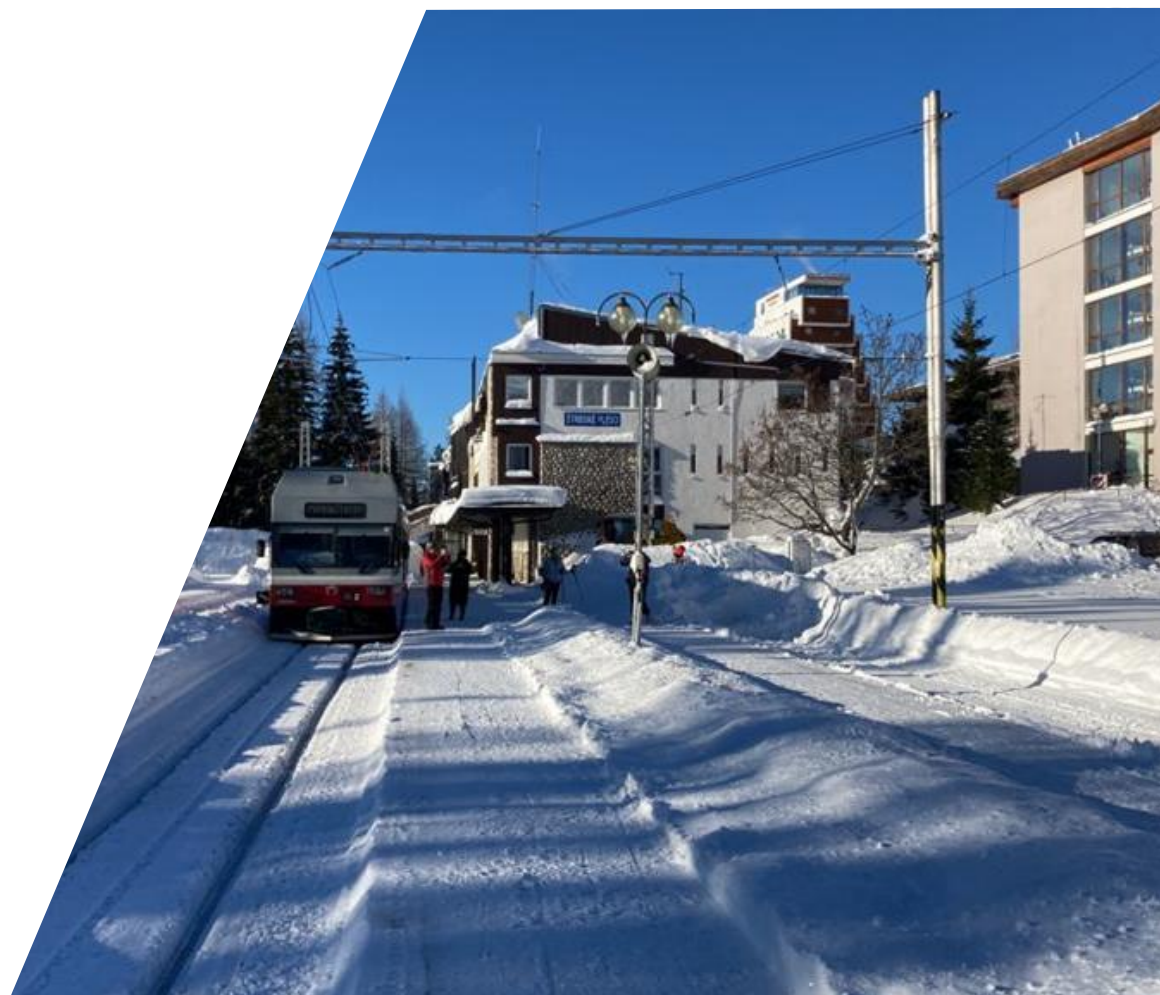
Pruebas realizadas

- ◇ El sistema ha sido probado el 28 de enero de 2021, una excepción al comunicado de prensa se puede encontrar aquí
- ◇ Praga/Třebívlice - El sistema SHERLOG D3R, que puede aumentar considerablemente la seguridad de explotación en las líneas ferroviarias regionales checas, fue presentado por SHERLOG en cooperación con AŽD. Las pruebas se realizaron con éxito con la participación de representantes del Ministerio de Transportes y otras instituciones.

- ◇ La presentación incluyó una demostración en la línea entre Lovosice y Most. En esta línea de vía única circularon dos trenes en sentido contrario: uno desde Libčevsi hacia la estación de Třebívlice, y el otro desde Třebívlice en sentido contrario. Como ambos estaban equipados con unidades SHERLOG D3 R, el sistema alertó a los conductores de ambos trenes de la presencia del otro a una distancia de dos kilómetros. Ambos conductores estaban informados de la posición, dirección y distancia del otro. En cuanto sólo había 500 metros entre ellos, se disparaba una alarma visual y acústica. Los conductores disponían así de tiempo suficiente para reaccionar adecuadamente.

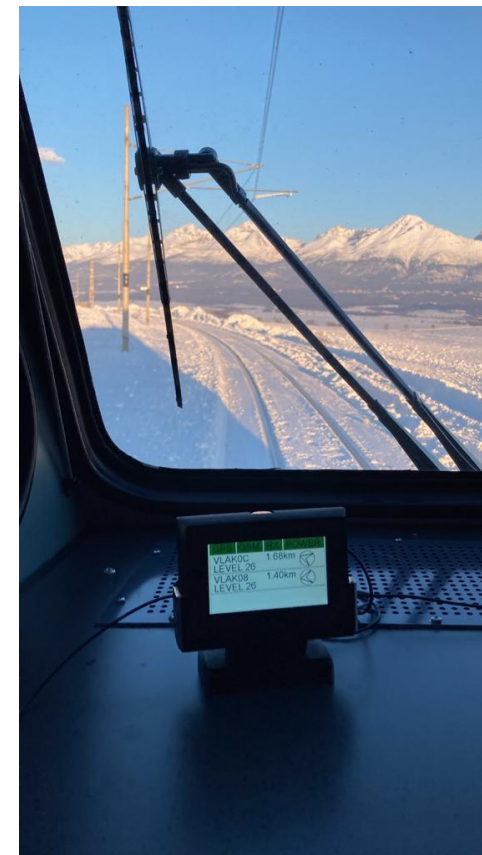
Proceso de instalación
